АКТ ОБСЛЕДОВАНИЯ объекта социальной инфраструктуры к паспорту доступности ОСИ

ЗАТО г. Зеленогорск
Красноярский край

«20» марта 2026 г.

1.1. Наименование (вид) объекта Нежилое помещение по адресу:
Красноярский край, г. Зеленогорск, ул. Гагарина, д.54, пом. 5

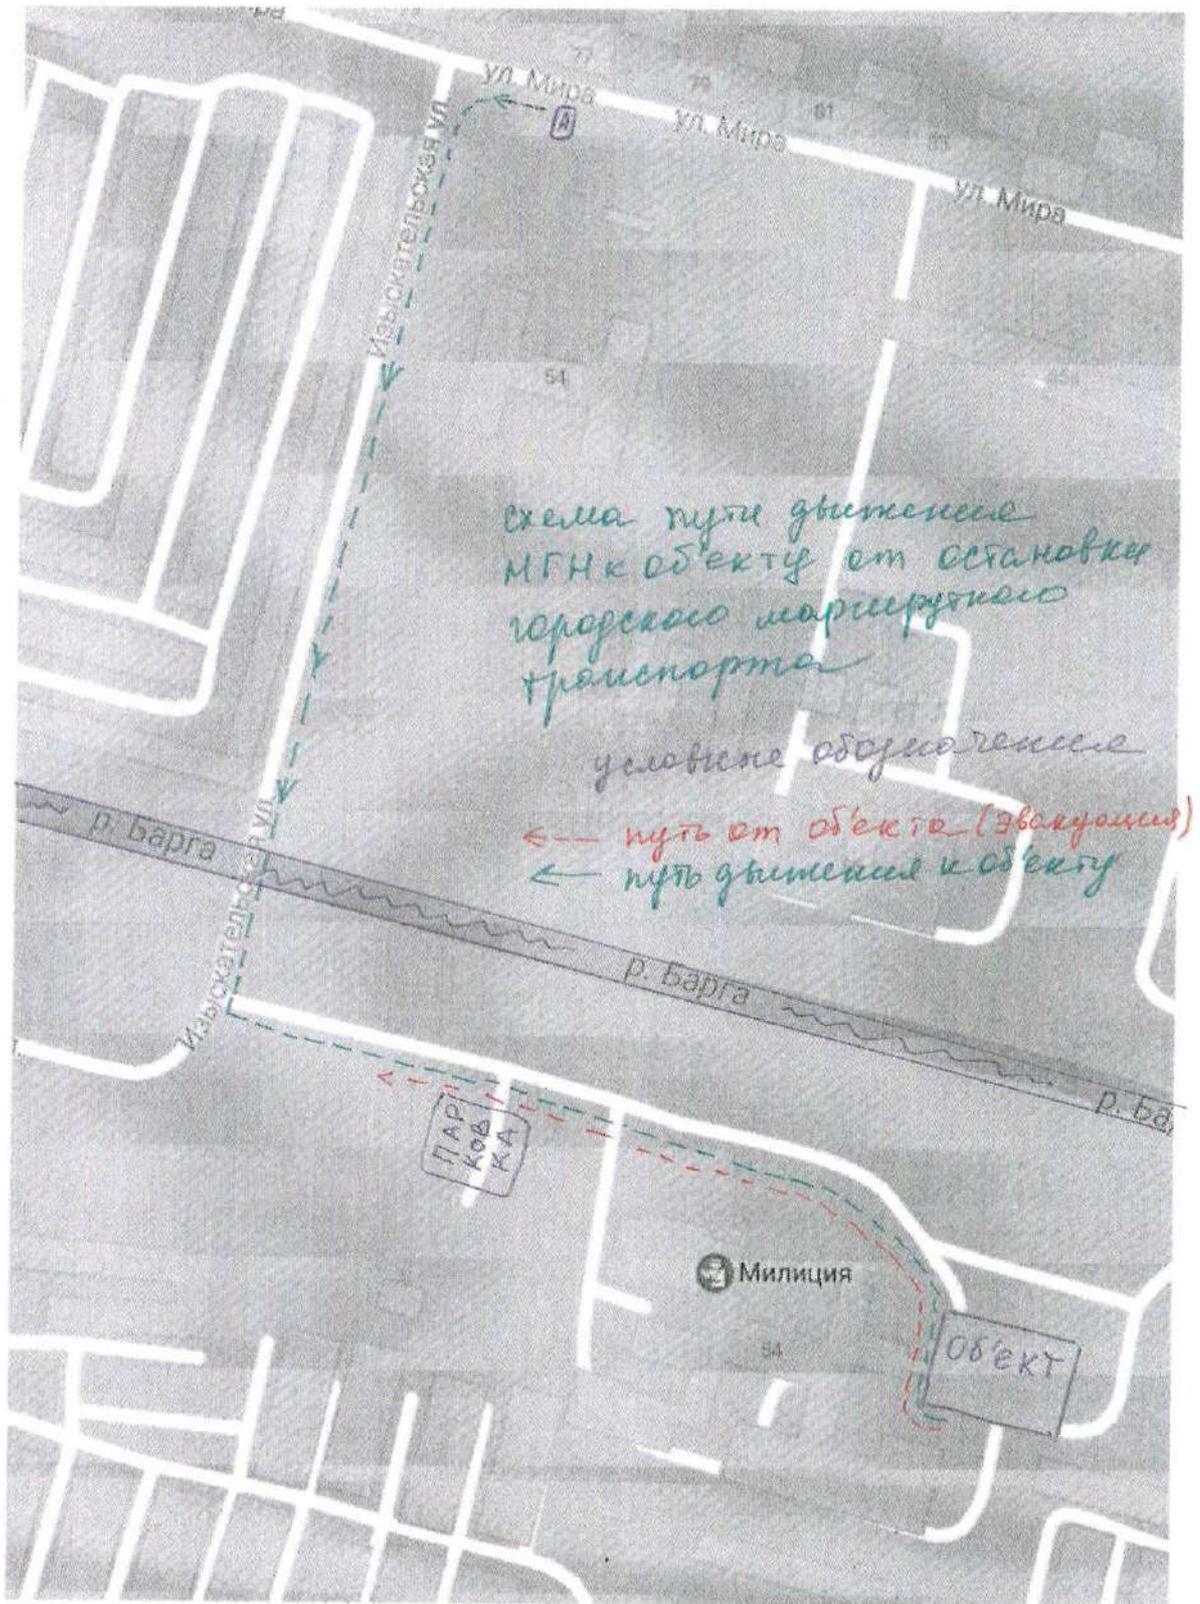
Схема пути движения МГН к объекту от остановки городского маршрутного транспорта

Путь следования к объекту пассажирским транспортом (описать маршрут движения с использованием пассажирского транспорта): автобусы №№ 6, 13*, 18, 20, 22, 24, 25, 30, 32. Маршрут движения от остановки «ДК №17» или «Мира, 58», мост ч/з р. Барга, к зданию ОВД.

3.2.1. Расстояние до объекта от остановки транспорта - 700-750 м

3.2.6. Перепады высоты на пути: есть (бордюры).

Их обустройство для инвалидов на коляске: нет.

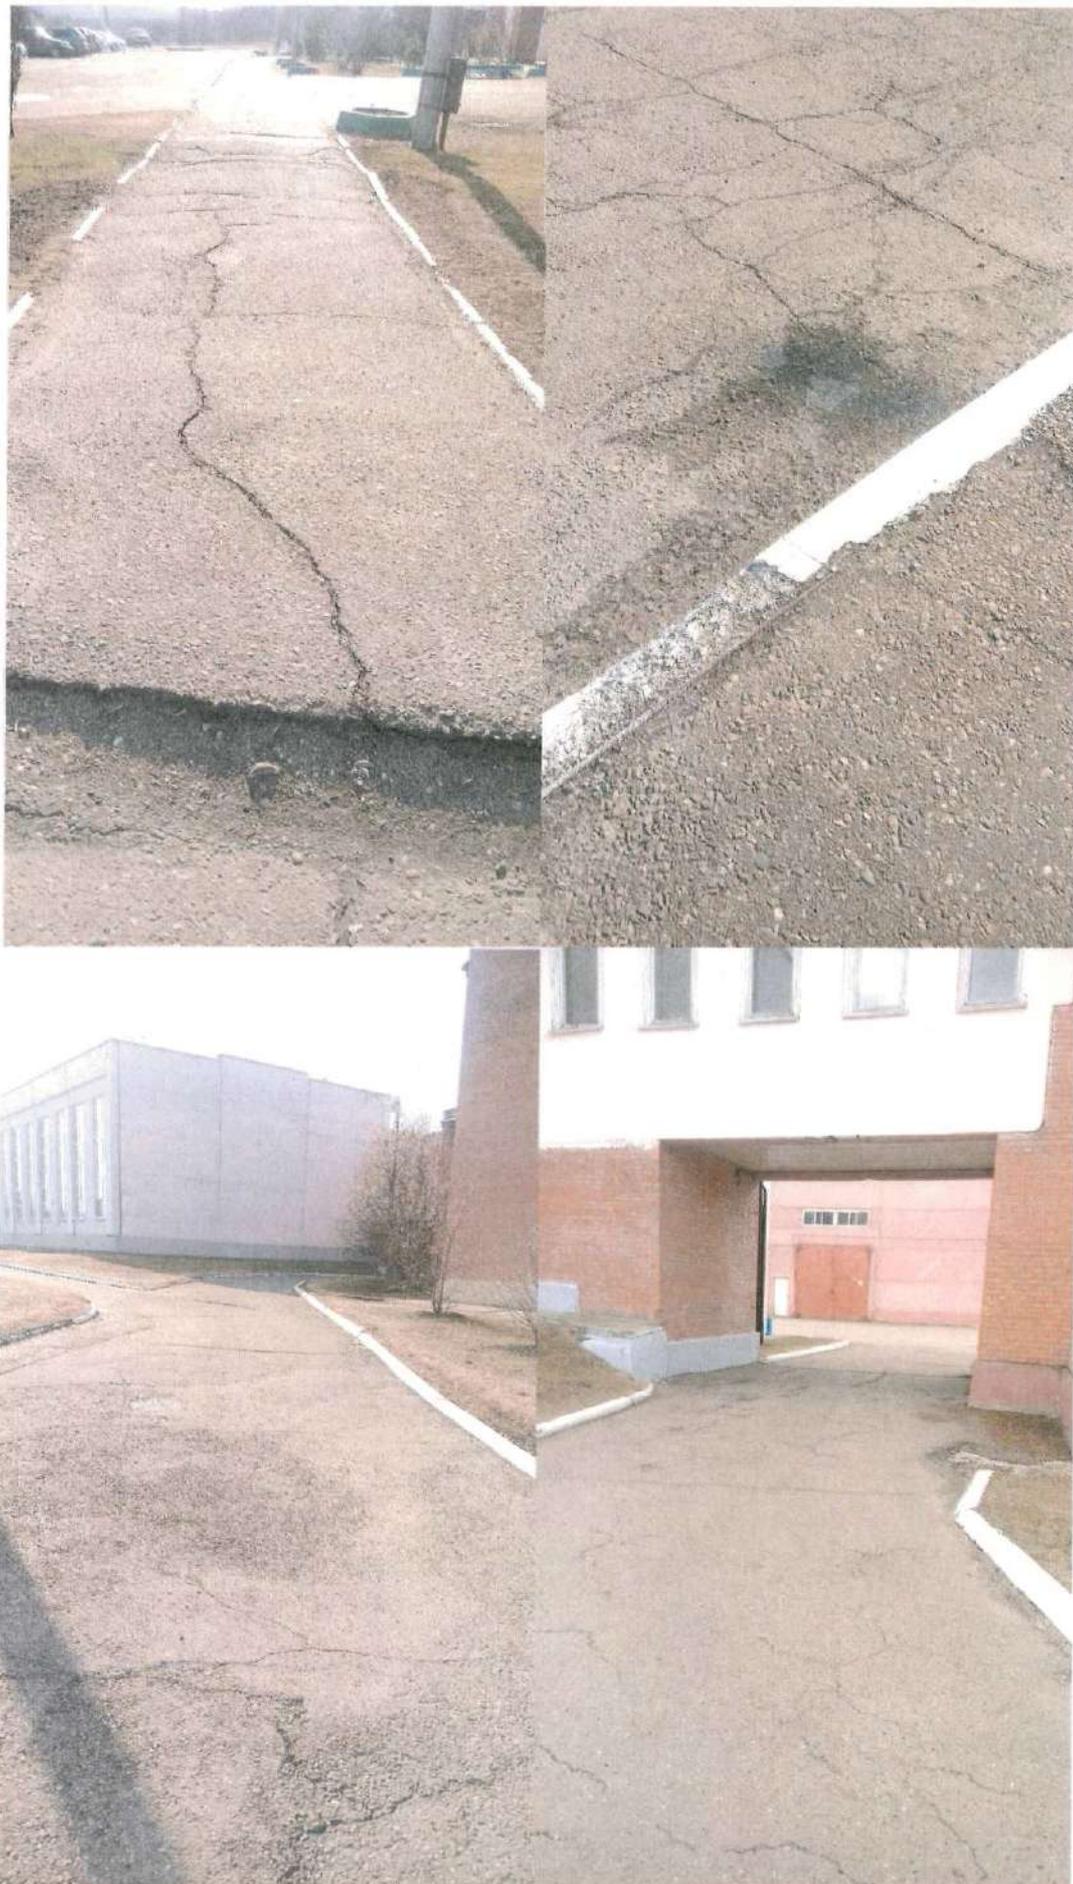
Фото 14-17

1.2	Путь (пути) движения на территории	есть	Приложение № 7 к акту		14-17	Отсутствует места отдыха; отсутствует разметка пешеходных путей; отсутствует устройство съезда с тротуара на проезжую часть	Оборудовать согласно требований места отдыха доступные для МГН (навесы, скамейки, указатели, в том числе тактильные). Выполнить разметку пешеходных путей на проезжей части, обеспечивающую безопасное движение людей и автомобильного транспорта (п.п. 4.1.3, 4.1.4,	Текущий ремонт, Индивидуальные решения с применением ТСР

отдыха; отсутствует разметка пешеходных путей; отсутствует устройство съезда с тротуара на проезжую часть; отсутствует парковка и парковочные знаки		требуемых места отдыха доступные для МГН. – Выполнить разметку пешеходных путей на проезжей части. – Оборудовать устройством съезда с тротуара на транспортный проезд. – Оборудовать парковочные места для людей с инвалидностью за пределами территории
--	--	--	--	--	--	---

Комментарий к заключению: объект не имеет собственной прилегающей территории. Все действия по обустройству зоны №1 (согласно результатам обследования) по согласованию с собственником территории.
 Зона доступна для людей нарушениями интеллекта, людей со скрытыми формами инвалидности, пожилых людей, детей. для людей с нарушениями зрения и слуха, нарушениями ОДА.
 Инвалидам с нарушениями опорно-двигательного аппарата и инвалидам с нарушениями зрения и слуха рекомендуется посещать объект с помощью сопровождающих, «Соглашение о сотрудничестве» от 07.12.2017 № 11/16) с местной организацией общественной организации «Всероссийское общество инвалидов (ВОИ) г. Зеленогорска.

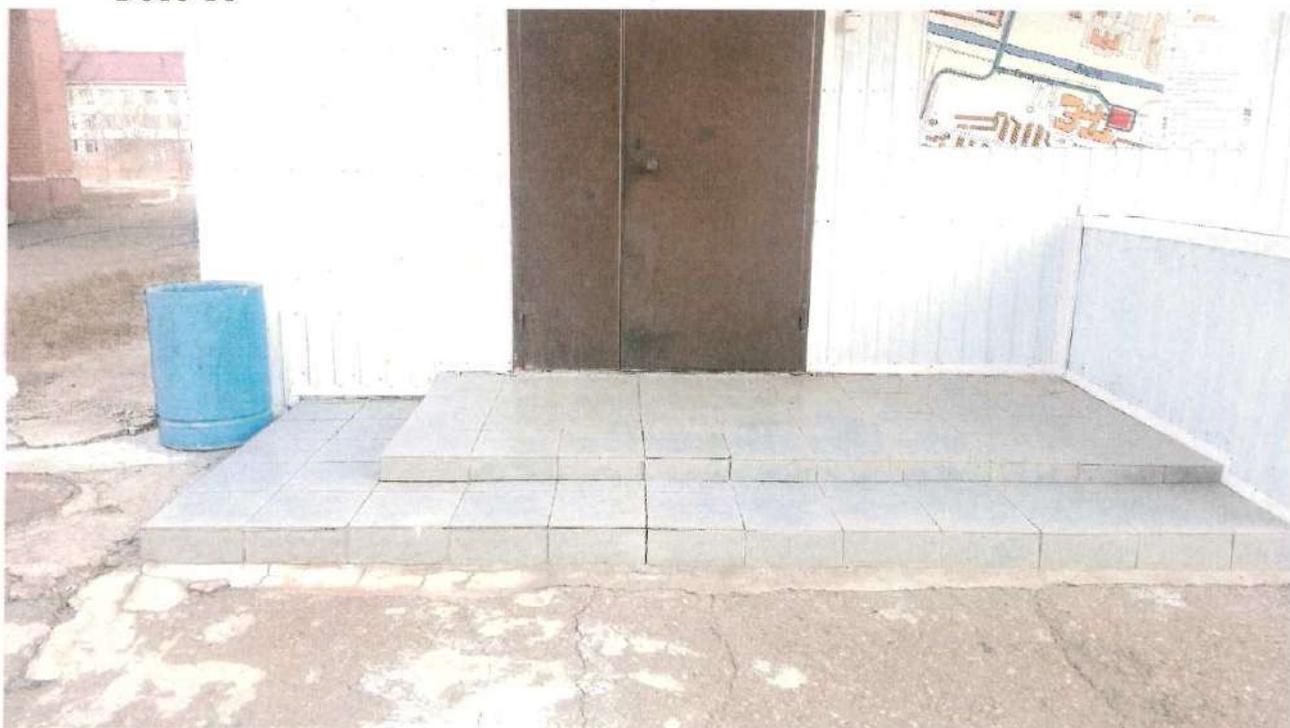
Фото 18

2.1	Лестница (наружная)	есть	1	18	<p>Отсутствуют двухуровневые поручни.</p> <p>Отсутствуют горизонтальные завершающие части поручней.</p> <p>Нет контрастного цвета или фактурного выделения первой и последней ступени на лестничном марше.</p> <p>Лестница не продублирована пандусом или подъемным устройством.</p> <p>Отсутствует кнопка вызова</p>	<p>Все</p> <p>С</p> <p>К</p> <p>Все</p>	<p>Установить двухуровневые поручни (опорные стационарные устройства ГОС Р 51261) (п. 5.1.2).</p> <p>Установить горизонтальные завершающие части поручней, выступающие за лестницу 0,03 м</p> <p>Ступени выделить контрастным цветом или фактурой.</p> <p>Лестницу продублировать пандусом или подъемным устройством.</p> <p>Оборудовать кнопку вызова на поручне</p>	<p>Индивидуальные решения с применением ТСП, текущий ремонт</p>

2.3	Входная площадка (перед дверью)	есть	1	18	Размеры входной площадки при открывании полотна дверей наружу менее 1,5*1,85 м. Поверхность входной площадки допускает скольжение при намокании	Все	Оборудовать входную площадку при открывании полотна дверей наружу менее 1,5*1,85 м. Поверхность входной площадки обустроить не скользящим при намокании материалом и иметь поперечный уклон в пределах 1-2% (п. 5.1.3)	Текущий ремонт

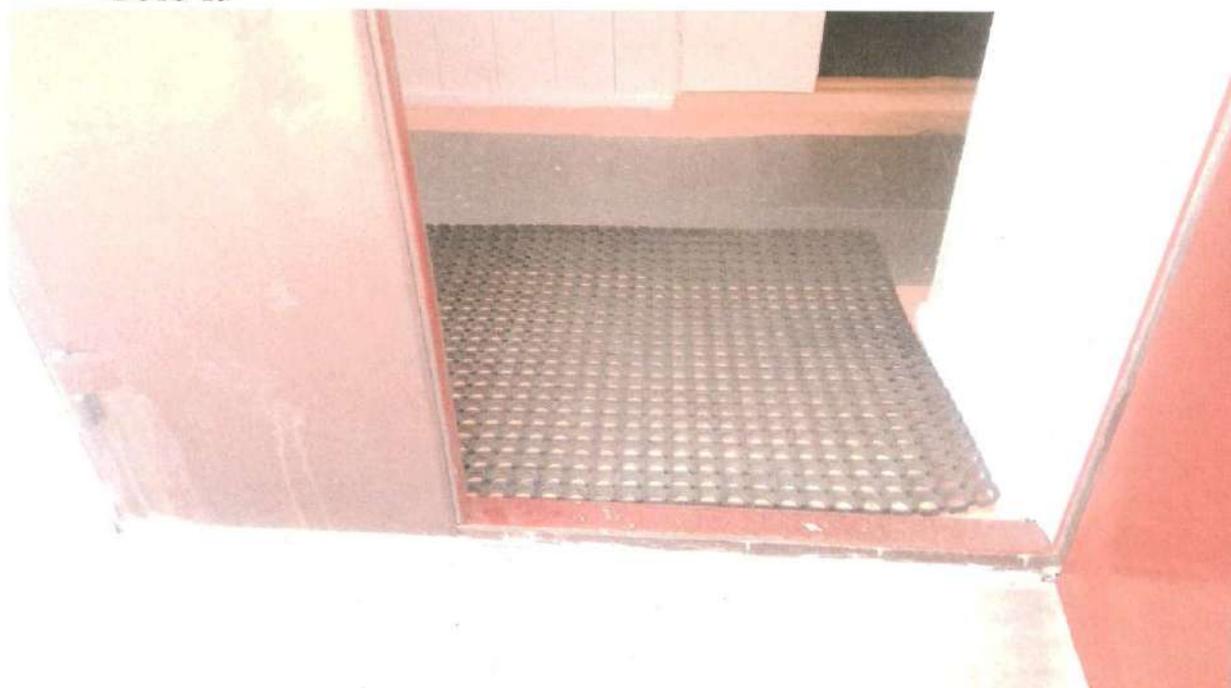
Фото 19

2.4	Дверь (входная)	есть	1	18,19	Отсутствуют дверные фиксаторы в положении «открыто» / «закрыто». Отсутствуют смотровые панели Отсутствует противоударная полоса. Отсутствует контрастная маркировка	С, О, К С К, О К, С	Установить дверные фиксаторы в положении «открыто» / «закрыто». В полотнах наружных дверей предусмотреть смотровые панели, заполненные прозрачным и ударным материалом, нижняя часть которых должна располагаться в пределах от 0,5 до 1,2 м от уровня пола. Нижняя часть стеклянных полотен на высоту не менее 0,3 м от уровня пола должна быть защищена противоударной полосой. Предусмотреть ручку нажимного действия. Усилие открывания двери не должно превышать 50 Нм (п. 5.1.4).	Индивидуальные решения с применением ТСР, текущий ремонт

2.5	Тамбур	есть	2	19,20	<p>Глубина тамбура менее 1,8 м. Минимальное свободное пространство между дверями, с учетом ширины двери открывающейся внутрь тамбура, менее 1,4 м. Отсутствует информационная схема Отсутствуют тактильные направляющие</p>	К Все С	<p>Выполнить планировку тамбура в соответствии с требованиями (5.1.7) Установить тактильные направляющие Оборудовать (разместить) информационную схему</p>	Индивидуальные решения с применением ТСП, капитальный ремонт
	ОБЩИЕ требования к зоне				<p>Отсутствуют двухуровневые поручни. Отсутствуют горизонтальные завершающие части поручней. Нет контрастного цвета или фактурного выделения первой и последней ступени на лестничном марше. Лестница не продублирована пандусом или подъемным устройством. Отсутствует кнопка вызова Пандус отсутствует Входная площадка не оборудована навесом, водоотводом. Размеры входной площадки при открывании полотна дверей наружу менее 1,5*1,85 м. Поверхность входной площадки допускает скольжение при намокании Отсутствуют дверные фиксаторы в положении</p>	Все С К Все К Все	<p>Установить двухуровневые поручни (опорные стационарные устройства ГОСТ Р 51261) (5.1.2). Установить горизонтальные завершающие части поручней, выступающие за лестницу 0,03 м Ступени выделить контрастным цветом или фактурой. Лестницу продублировать пандусом или подъемным устройством. Оборудовать кнопку вызова на поручне Оборудовать пандус из негорючих материалов шириной в пределах 0,9-1,0 м, с ограждениями и поручнями с завершающими частями пандуса на 0,3 м или подъемное устройство (ГОСТ Р 51261) Оборудовать входную площадку навесом, водоотводом. Оборудовать входную площадку при открывании полотна дверей</p>	Индивидуальные решения с применением ТСП, капитальный (текущий) ремонт

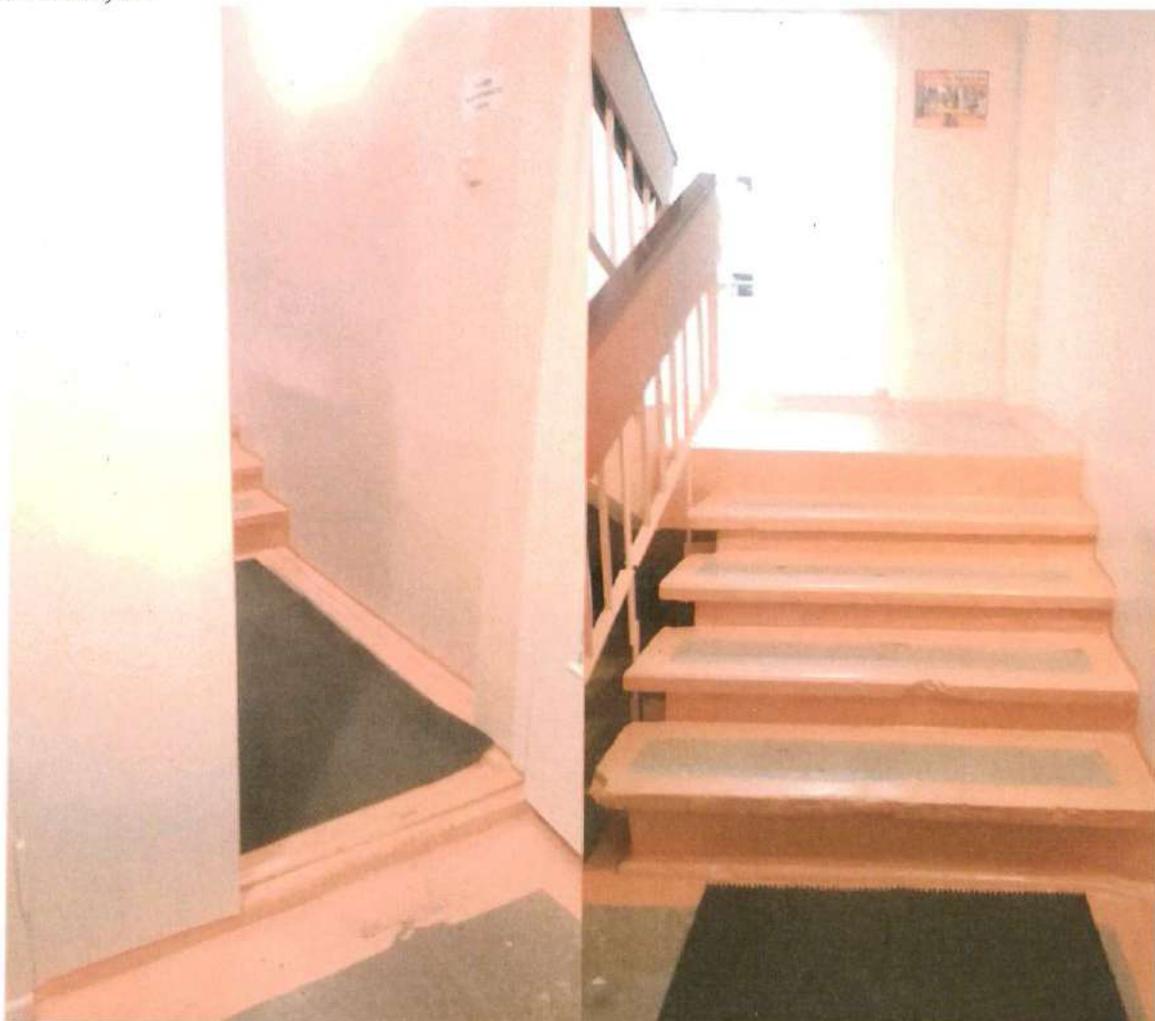
5. Вход из тамбура в помещение
Фото 20, 21

3.2	Лестница (внутри здания), в т.ч.	есть	3	21	Отсутствует безопасное продолжение поручней выступающие за 0,3 м.	Все	Установить двухуровневые поручни с безопасным продолжением за 0,3 м.	Индивидуальные решения с применением

эвакуационная				Отсутствуют двухуровневые поручни с двух сторон Отсутствуют маячковые противоскользящие ограничения на ребре ступеней. Отсутствуют тактильные напольные указатели Отсутствует рельефное обозначение этажа на перилах (5.2.16)	С С С	Привести лестницу центрального входа в соответствии с нормами (п.п. 5.2.9-5.2.12) Оборудовать тактильные напольные указатели Оборудовать рельефное обозначение этажа на перилах (п. 5.2.16)	ТСР, текущий ремонт

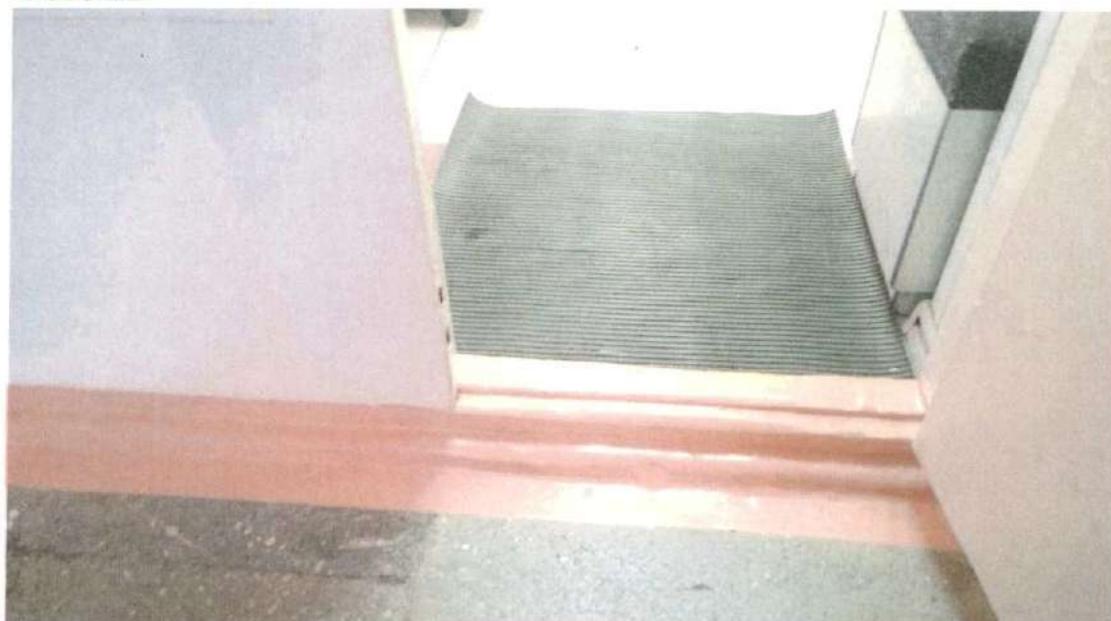
Фото 22

3.1	Коридор (вестибюль, зона ожидания)	есть	4	22-24	Отсутствует информационная мнемосхема. Отсутствуют на всем пути следования тактильные предупреждающие указатели и/или контрастно окрашенные поверхности на участках пола перед дверными проемами и входом на лестницу. Отсутствуют поручни на стенах по пути движения.	Все	Оборудовать информационную мнемосхема. Установить на всем пути следования тактильные предупреждающие указатели и/или контрастно окрашенные поверхности (ГОСТ Р 12.4.026) на участках пола перед дверными проемами и входом на лестницу (п. 5.2.3) Оборудовать поручни на стенах на протяжении всего пути движения	Индивидуальные решения с применением ТСР, текущий ремонт

3.4	Лифт пассажирский (или подъемник)	нет	-	отсутствует	отсутствует	-	-	-
3.5	Дверь	есть	-	22,23	Отсутствуют информирующие обозначения. Отсутствуют дверные фиксаторы в положении «открыто» / «закрыто».	С, О, К	Оборудовать информационными знаками. Установить дверные фиксаторы в положении «открыто» / «закрыто»	Индивидуальные решения с применением ТСР, текущий ремонт

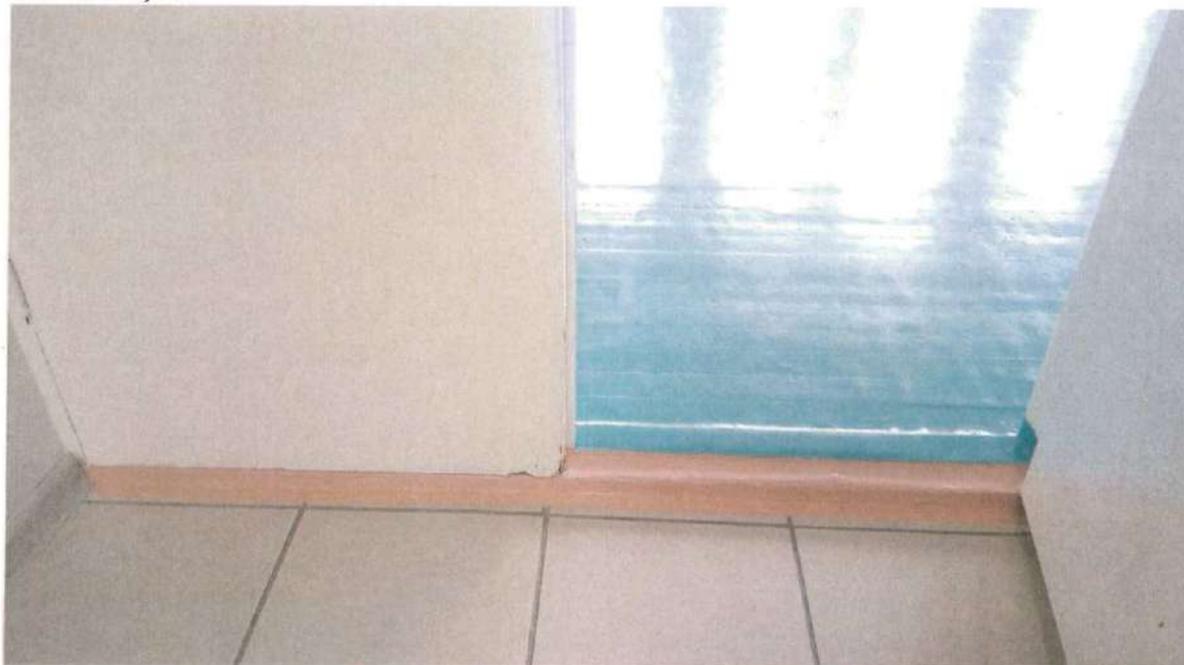
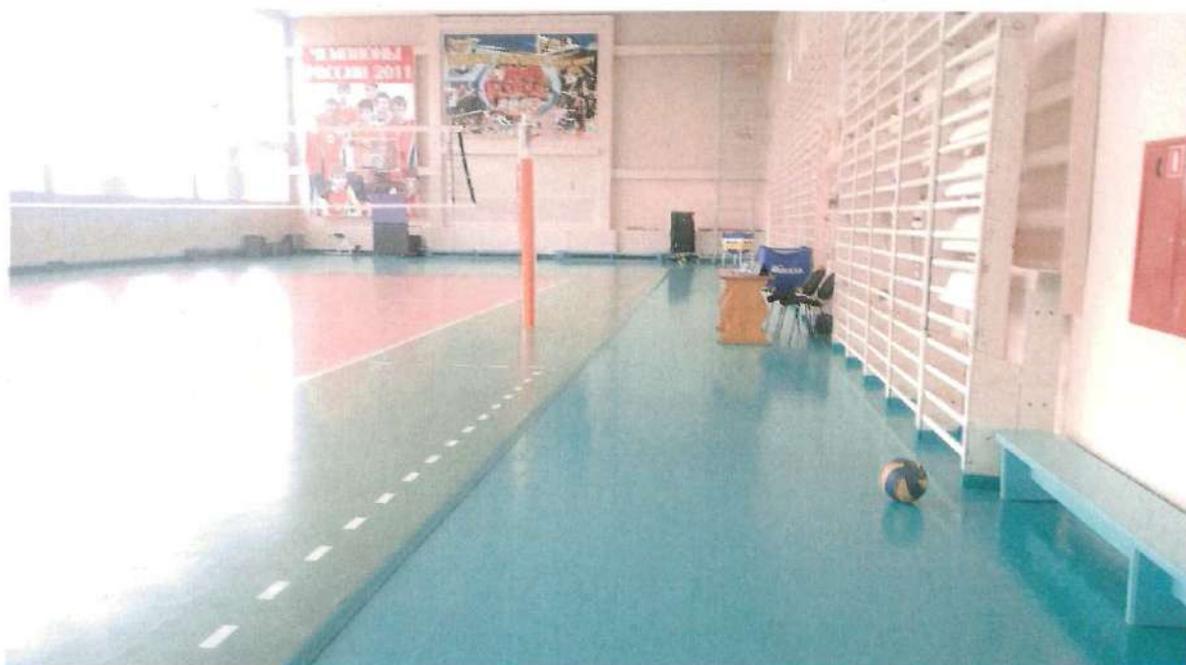
Фото 25, 26

4.1	Зальная форма обслуживания	Есть	5	25,26	Отсутствуют информационные таблички, обозначающие назначение помещения. Отсутствуют поручни вдоль стен. Отсутствуют индивидуальные шкафы. Отсутствует оборудованный раздевальный блок. Отсутствуют рельефные наклеивающиеся полосы обозначающие игровую площадку для занятий видом спорта волейбол инвалидов с нарушением зрения. Звуковая информация не дублируется текстовой.	Все	Установить информационные таблички, обозначающие назначение помещения. Установить поручни вдоль стен. Оборудовать раздевальный блок в соответствии с требованиями (п.п. 7.5.16-7.5.17). рельефные наклеивающиеся полосы обозначающие игровую площадку (п. 7.5.23). Предусмотреть дублирование звуковой информация текстовой. Запланировать обучение работника на курсах сурдопереводчика спортивного объекта	Индивидуальные решения с применением ТСР, текущий ремонт

Отсутствуют информационные таблички, обозначающие назначение помещений. Отсутствуют поручни вдоль стен. Отсутствуют индивидуальные шкафы. Отсутствует оборудованный раздевальный блок. Отсутствуют рельефные наклеивающиеся полосы обозначающие игровую площадку для занятий видом спорта волейбол инвалидов с нарушением зрения. Звуковая информация не дублируется текстовой.	Все	Установить информационные таблички, обозначающие назначение помещений. Установить поручни вдоль стен. Оборудовать раздевальный блок в соответствии с требованиями (п.л. 7.5.16-7.5.17). рельфные наклеивающиеся полосы обозначающие игровую площадку (п. 7.5.23). Предусмотреть дублирование звуковой информация текстовой. Запланировать обучение работника на курсах сурдопереводчика, тифлосурдопереводчика спортивного объекта	Индивидуальные решения с применением ТСР, текущий ремонт
ОБЩИЕ требования к зоне				С		
				Г

Комментарий к заключению: зона №4 условно доступна для людей различных категорий инвалидности. До выполнения обустройства зоны, для людей с нарушениями зрения и слуха, нарушениями ОДА, использующих для передвижения кресло-коляску, с нарушениями интеллекта, людей со скрытыми формами инвалидности, пожилых людей, детей, предусмотрена ситуационная помощь персоналом объекта. Инвалидам с нарушениями опорно-двигательного аппарата и инвалидам с нарушениями зрения и слуха рекомендуется находиться в данной зоне с помощью сопровождающих по «Соглашению о сотрудничестве» от 07.12.2017 № 11/16) с местной организацией общероссийской общественной организации «Всероссийское общество инвалидов (ВОИ) г. Зеленогорска.

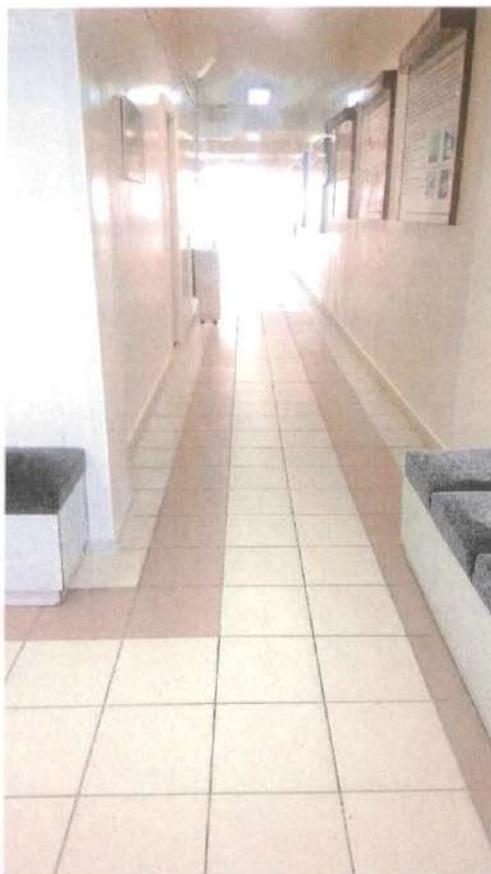
Фото 27

3.6	Пути эвакуации (в т.ч. зоны безопасности)	есть	4	27	Отсутствуют поручни вдоль стен. Отсутствуют акустические, тактильные, визуальные средства, элементы информации. Отсутствует зона безопасности	Все	Оборудовать поручни вдоль стен. Установить акустические, тактильные, визуальные средства, информационное табло. Оборудовать зону безопасности (п.п. 5.2.27-5.2.29)	Индивидуальные решения с применением ТСР, текущий ремонт
	ОБЩИЕ			Отсутствует	Отсутствует	Все	Оборудовать информационную	Индивидуальные

требования к зоне		<p>информационная мнемосхема.</p> <p>Отсутствуют на всем пути следования тактильные предупреждающие указатели и/или контрастно окрашенные поверхности на участках пола перед дверными проемами и входом и на лестницу.</p> <p>Отсутствуют поручни на стенах по пути движения.</p> <p>Отсутствует безопасное продолжение поручней выступающие за 0,3 м.</p> <p>Отсутствуют двухуровневые поручни с двух сторон</p> <p>Отсутствуют маячковые противоскользящие ограничения на ребре ступеней.</p> <p>Отсутствуют тактильные напольные указатели</p> <p>Отсутствует рельефное обозначение этажа на перилах (5.2.16)</p> <p>Отсутствует пандус</p> <p>Отсутствуют информирующие обозначения.</p> <p>Отсутствуют дверные фиксаторы в положении «открыто» / «закрыто».</p> <p>Отсутствуют поручни вдоль стен.</p>	<p>С</p> <p>О, С</p> <p>Все</p> <p>С</p> <p>С</p> <p>К</p> <p>С, О, К</p>	<p>мнемосхема.</p> <p>Установить на всем пути следования тактильные предупреждающие указатели и/или контрастно окрашенные поверхности (ГОСТ Р 12.4.026) на участках пола перед дверными проемами и входом на лестницу (п. 5.2.3)</p> <p>Установить двухуровневые поручни с безопасным продолжением за 0,3 м.</p> <p>Привести лестницу центрального входа в соответствии с нормами (п.п. 5.2.9-5.2.12)</p> <p>Оборудовать рельефное обозначение этажа на перилах (п. 5.2.16)</p> <p>Оборудовать откидной пандус на лестнице центрального входа</p> <p>Оборудовать информационными знаками.</p> <p>Установить дверные фиксаторы в положении «открыто» / «закрыто»</p> <p>Оборудовать поручни вдоль стен.</p> <p>Установить акустические, тактильные, визуальные средства, информационное табло.</p> <p>Оборудовать зону безопасности (п.п. 5.2.27-5.2.29)</p>	е решения с применением ТСР, текущий ремонт

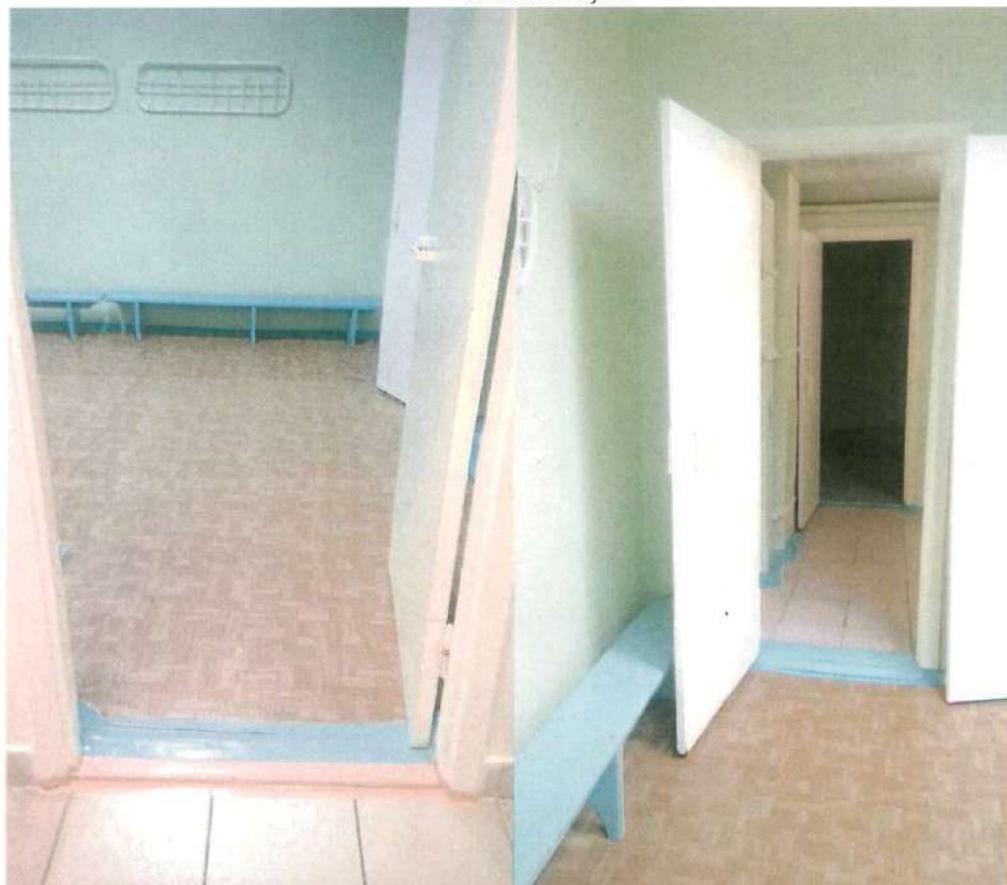
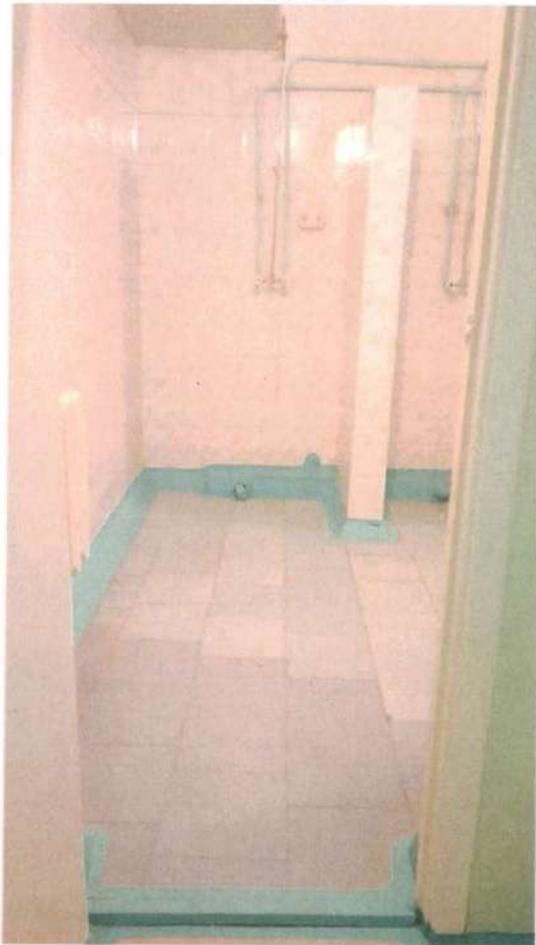
11. Вход в раздевальный блок и душевое помещение
Фото 28,29

5.2	Раздевальная блок, душевая комната	есть	6, 6а, 7	28-30	<p>Отсутствует универсальная кабина.</p> <p>Ширина дверного проема менее 0,90 м.</p> <p>Отсутствует пространство для размещения кресла-коляски.</p> <p>Отсутствует ручная душ.</p> <p>Отсутствуют крючки для костылей, одежды и других принадлежностей. Отсутствуют поручни, штанги, откидное сиденье.</p> <p>Отсутствует свободная зона для пересаживания с кресла-коляски на оборудованное сиденье.</p> <p>Смеситель умывальника холодной и горячей воды с кран-буксами.</p> <p>Отсутствуют информационные таблички, обозначающие</p>	<p>К</p> <p>К</p> <p>К, О</p> <p>К, О</p> <p>Все</p> <p>К, О</p> <p>К</p> <p>Все</p>	<p>Оборудовать одну душевую кабину. (п. 5.3.7. таблица 1)</p> <p>предусмотреть пространство для подъезда кресла-коляски (п. 5.3.4).</p> <p>Установить двери шириной не менее 0,90 м в проеме (5.3.3).</p> <p>Оборудовать кабину ручным душем (п.5.3.5).</p> <p>Оборудовать крючками для костылей, одежды и других принадлежностей (п. 5.3.3).</p> <p>Оборудовать поручнями, штангами, откидными сиденьем (п.5.3.3).</p> <p>Установить смеситель с рычажной рукояткой и термостатом или с автоматическими и</p> <p>Индивидуальные решения с применением ТСП, капитальный ремонт</p>

<p>назначение помещения. Отсутствует система тревожной сигнализации и световые мигающие оповещатели. Отсутствует система двухсторонней связи. Выключатель находится на высоте более 0,8 м от пола. Дверные ручки, запоры трудноуправляемые. не имеют форму, позволяющую людям с инвалидностью управлять ими одной рукой и не требующую применения слишком больших усилий.</p>	<p>Все Все Все К, О</p>	<p>сенсорными кранами бесконтактного типа (п. 5.3.9). Установить информационные таблички (в том числе рельефные) на высоте 1,35 м. обозначающие назначение помещения (п. 3.5.6). Оборудовать системой тревожной сигнализации, обеспечивающей связь с помещениями постоянного дежурного персонала (администратора объекта) (п. 5.3.6). Установить световые мигающие оповещатели, срабатывающие при нажатии тревожной кнопки (п. 5.3.6). Оборудовать системой двухсторонней связи (п. 5.5.7) Двери оборудовать дверными ручками, запорами имеют форму, позволяющую людям с инвалидностью управлять ими одной рукой и не требующую применения слишком больших усилий или значительных поворотов руки в запястье. Ориентироваться на применение легко управляемых приборов и механизмов, а также П-образных ручек (п. 5.4.3) Выполнить перепланировку в соответствии с требованиями</p>

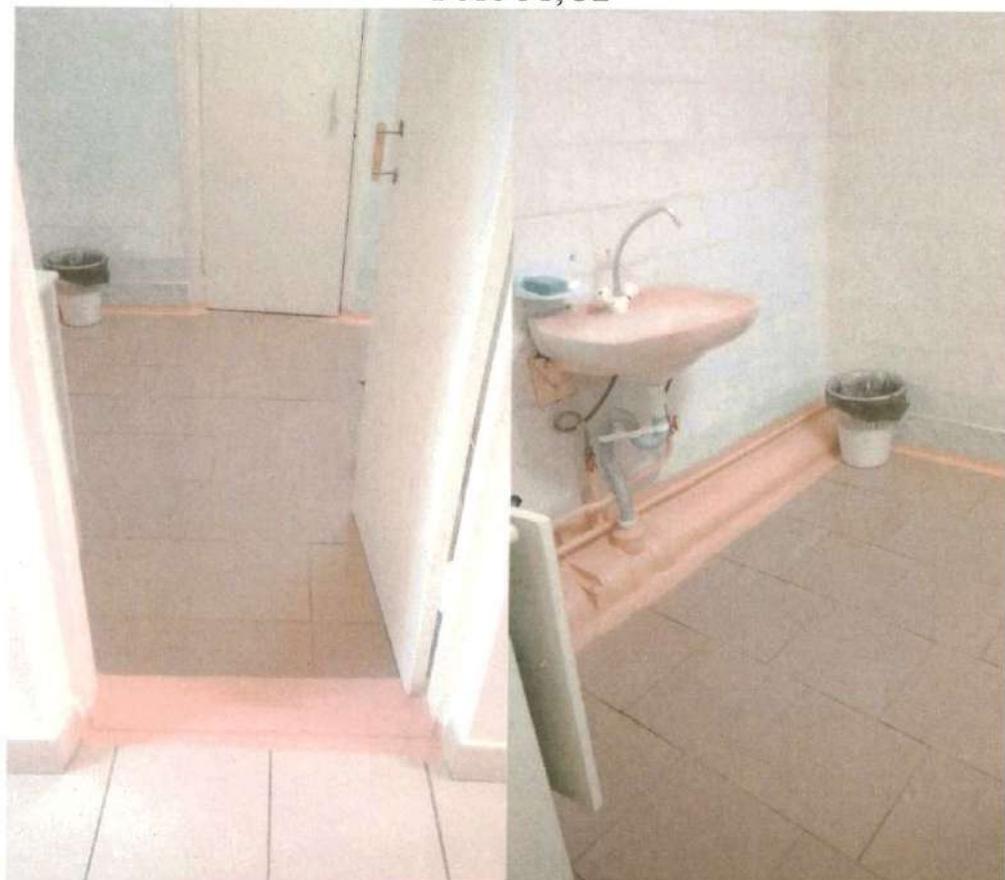
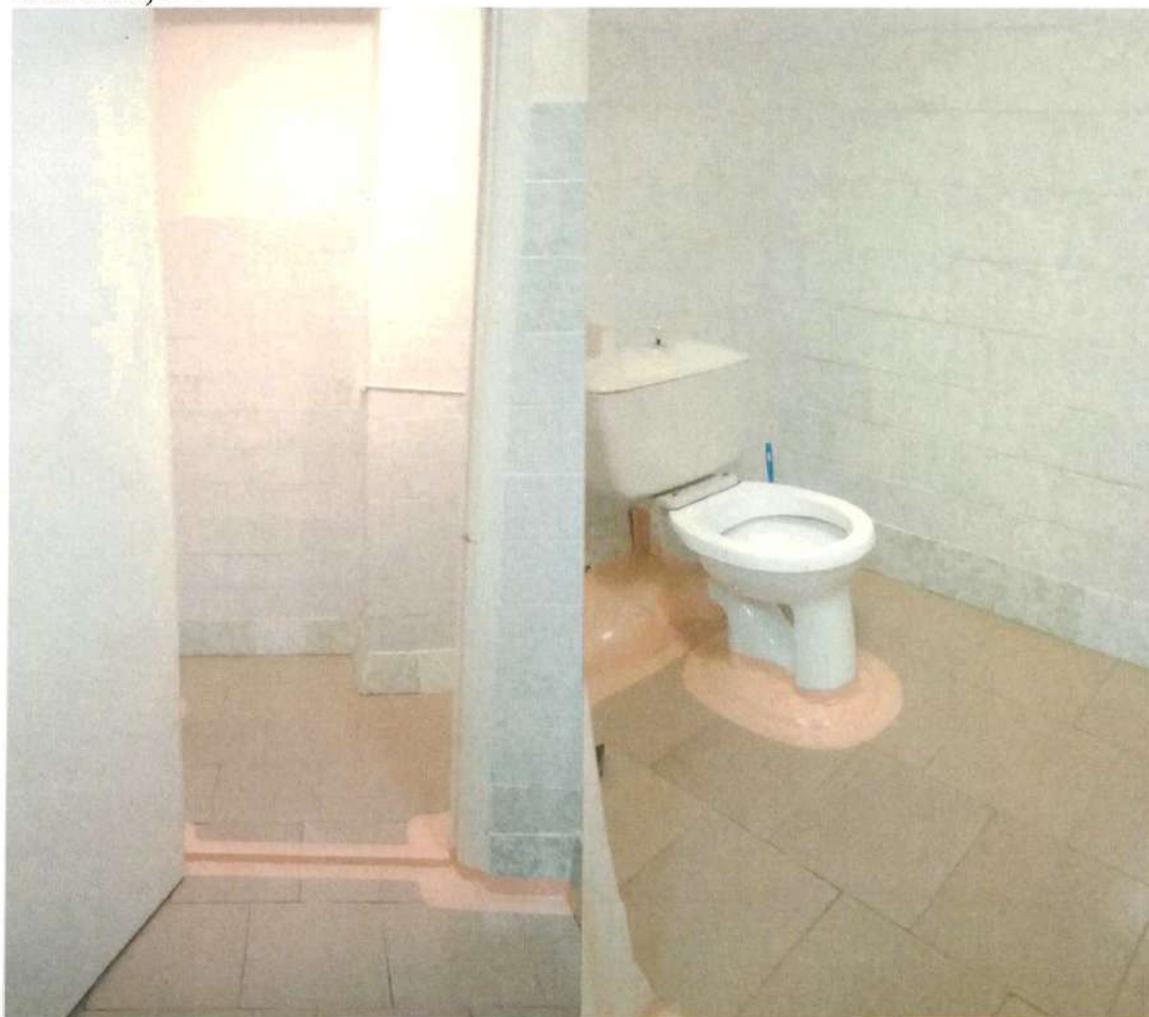
12. Вход в санузел, умывальное помещение
Фото 31, 32

5.1	Туалетная комната	есть	8,9	31-34	Отсутствует универсальная кабина. Ширина дверного проема менее 0,90 м. Отсутствует пространство для размещения кресла-коляски. Отсутствуют крючки для костылей, одежды и других принадлежностей. Отсутствуют поручни, штанги, откидные сиденья. Отсутствует писсуар. Отсутствует унитаз, имеющий опору для спины.	Все К К, О К, О	Установить двери шириной не менее 0,90 м в просвете (п. 5.3.3). Оборудовать крючками для костылей, одежды и других принадлежностей (п. 5.3.3). Оборудовать поручнями, штангами, откидными сиденьями (п.5.3.3). Установить писсуар на высоте от пола не более 0,4 м или вертикальной формы (п.5.3.3). Оборудовать унитазом, имеющим опору для спины, а	Индивидуальные решения с применением ТСП, капитальный ремонт

<p>Отсутствует свободная зона для пересаживания с кресла-коляски на унитаз.</p> <p>Система слива унитаза не имеет рычаг на боковой поверхности стены или автоматического слива. Смеситель умывальника холодной и горячей воды с кран-буксами.</p> <p>Отсутствуют информационные таблички, обозначающие назначение помещения.</p> <p>Отсутствует система тревожной сигнализации и световые мигающие оповещатели.</p> <p>Отсутствует система двухсторонней связи.</p> <p>Выключатель находится на высоте более 0,8 м от пола.</p> <p>Дверные ручки, запоры трудноуправляемые.</p> <p>не имеют форму, позволяющую людям с инвалидностью управлять ими одной рукой и не требующую применения слишком больших усилий.</p>	<p>Все К</p> <p>Все</p> <p>Все</p> <p>Все</p> <p>Все</p> <p>Все</p> <p>Все</p> <p>К, О</p>	<p>также автоматический слив воды или с ручным кнопочным управлением, которое располагается на боковой стене кабины, со стороны которой осуществляется пересадка с кресла-коляски на унитаз (п. 5.3.9).</p> <p>Установить в умывальнике смеситель с рычажной ручкой и термостатом или с автоматическими и сенсорными кранами бесконтактного типа (п. 5.3.9).</p> <p>Установить информационные таблички (в том числе рельефные) на высоте 1,35 м. Обозначающие назначение помещения (п. 3.5.6).</p> <p>Оборудовать системой тревожной сигнализации, обеспечивающей связь с помещениями постоянного дежурного персонала (администратора объекта) (п. 5.3.6). Установить световые мигающие оповещатели, срабатывающие при нажатии тревожной кнопки (п. 5.3.6).</p> <p>Оборудовать системой двухсторонней связи (п. 5.5.7) Двери оборудовать дверными ручками, запорами</p>

<p>имеют форму, позволяющую людям с инвалидностью управлять ими одной рукой и не требующую применения слишком больших усилий или значительных поворотов руки в запястье. Ориентироваться на применение легко управляемых приборов и механизмов, а также П-образных ручек (п. 5.4.3)</p> <p>Выполнить перепланировку в соответствии с требованиями (п. п. 5.3.1-5.3.3).</p>

Комментарий к заключению: Проведение мероприятий по техническому обустройству зоны № 5, может быть выполнено лишь в порядке капитального ремонта или реконструкции, в связи с архитектурно-планировочными особенностями здания. Возможен вариант организации альтернативной формы обслуживания. Учреждением заключено «Соглашение о сотрудничестве» от 07.12.2017 № 11/16) с местной организацией общественной организации «Всероссийское общество инвалидов (ВОИ) г. Зеленогорска. При острой необходимости инвалидам с нарушениями опорно-двигательного аппарата и инвалидам с нарушениями зрения и слуха рекомендуется находиться в данной зоне с помощью сопровождающих.
